気仙沼市震災遺構（旧気仙沼向洋高校）保存整備に係る調査

## 現地調査報告

平成 26 年 12 月 25 日

# 旧気仙沼向洋高校の現地調査報告

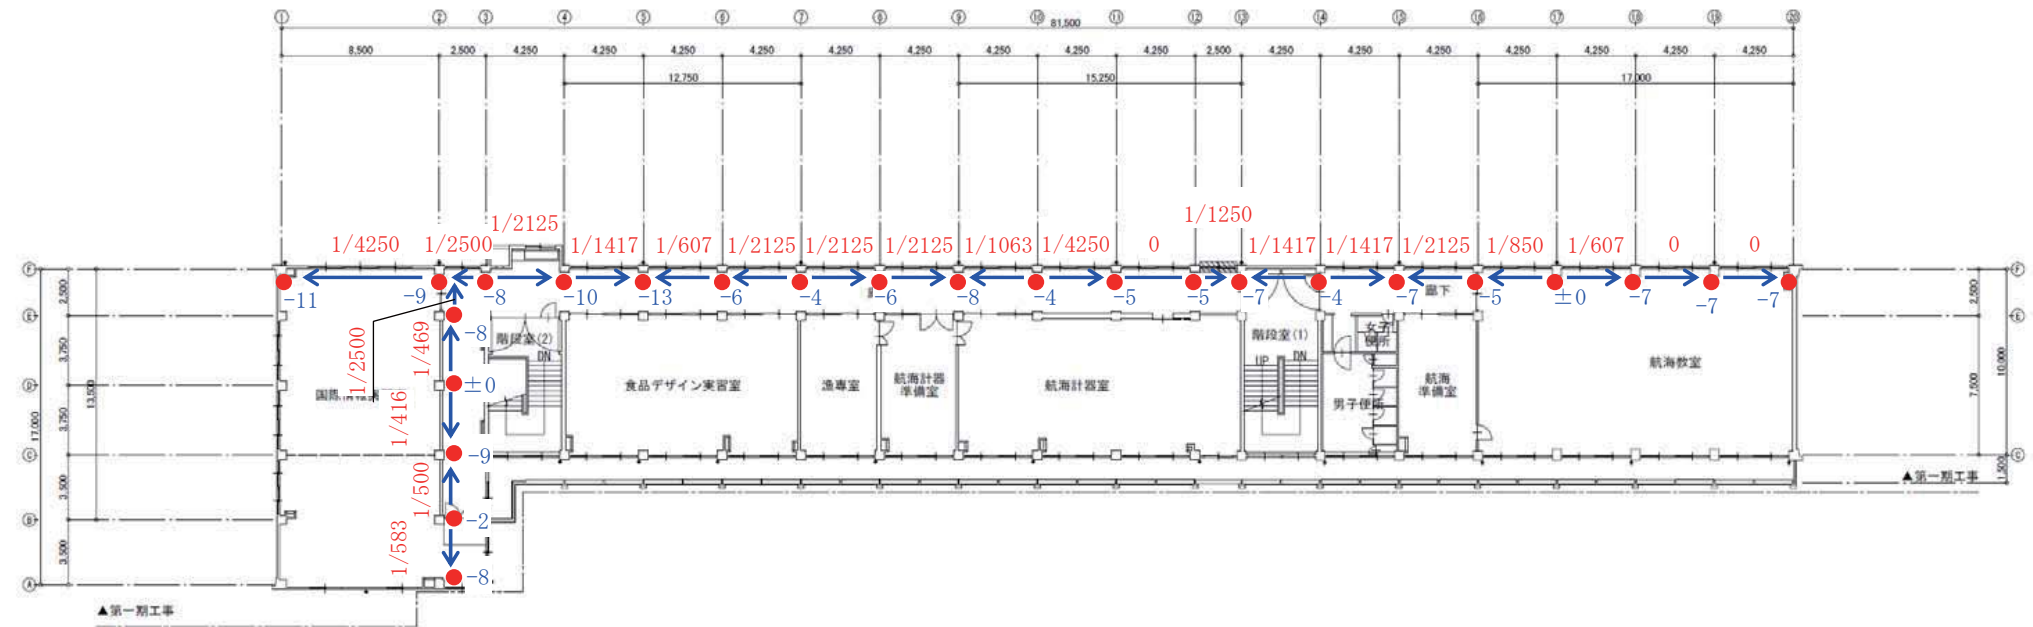
階	方向	通り	位置	相対変位量 ε (mm)	スパン L(mm)	傾斜角 φ = ε/L	最大傾斜角
4	X	F	1~2間	2	8,500	1/4,250	1/607
			2~3間	1	2,500	1/2,500	
			3~4間	2	4,250	1/2,125	
			4~5間	3	4,250	1/1,417	
			5~6間	7	4,250	1/607	
			6~7間	2	4,250	1/2,125	
			7~8間	2	4,250	1/2,125	
			8~9間	2	4,250	1/2,125	
			9~10間	4	4,250	1/1,063	
			10~11間	1	4,250	1/4,250	
			11~12間	0	4,250	0	
			12~13間	2	2,500	1/1,250	
			13~14間	3	4,250	1/1,417	
			14~15間	3	4,250	1/1,417	
			15~16間	2	4,250	1/2,125	
			16~17間	5	4,250	1/850	
			17~18間	7	4,250	1/607	
			18~19間	0	4,250	0	
			19~20間	0	4,250	0	
	Y	2	A~B間	6	3,500	1/583	1/416
B~C間			7	3,500	1/500		
C~D間			9	3,750	1/416		
D~E間			8	3,750	1/469		
E~F間			1	2,500	1/2,500

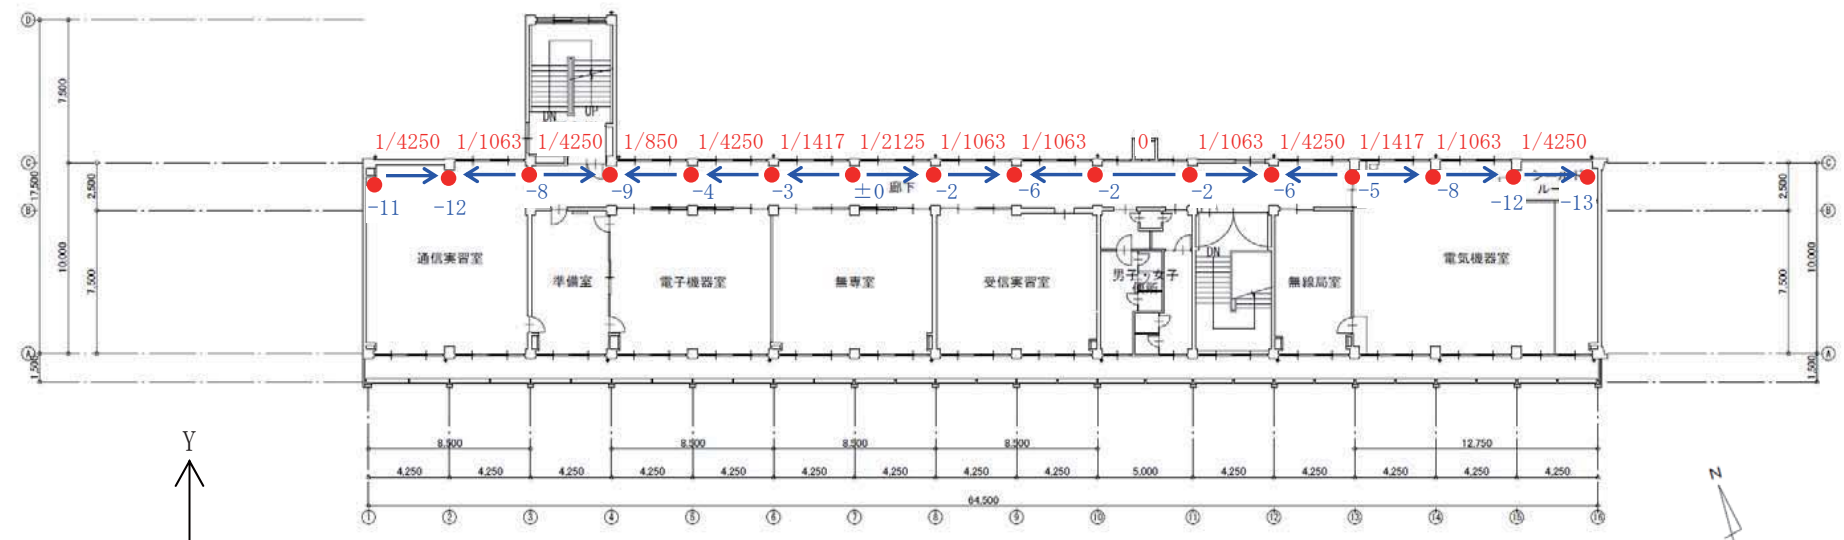
調査位置図（4階平面図）

階	方向	通り	位置	相対変位量 ε (mm)	スパン L(mm)	傾斜角 φ = ε/L	最大傾斜角
4	X	C	1~2間	1	4,250	1/4,250	1/850
			2~3間	4	4,250	1/1,063	
			3~4間	1	4,250	1/4,250	
			4~5間	5	4,250	1/850	
			5~6間	1	4,250	1/4,250	
			6~7間	3	4,250	1/1,417	
			7~8間	2	4,250	1/2,125	
			8~9間	4	4,250	1/1,063	
			9~10間	4	4,250	1/1,063	
			10~11間	0	5,000	0	
			11~12間	4	4,250	1/1,063	
			12~13間	1	4,250	1/4,250	
			13~14間	3	4,250	1/1,417	
			14~15間	4	4,250	1/1,063	
			15~16間	1	4,250	1/4,250

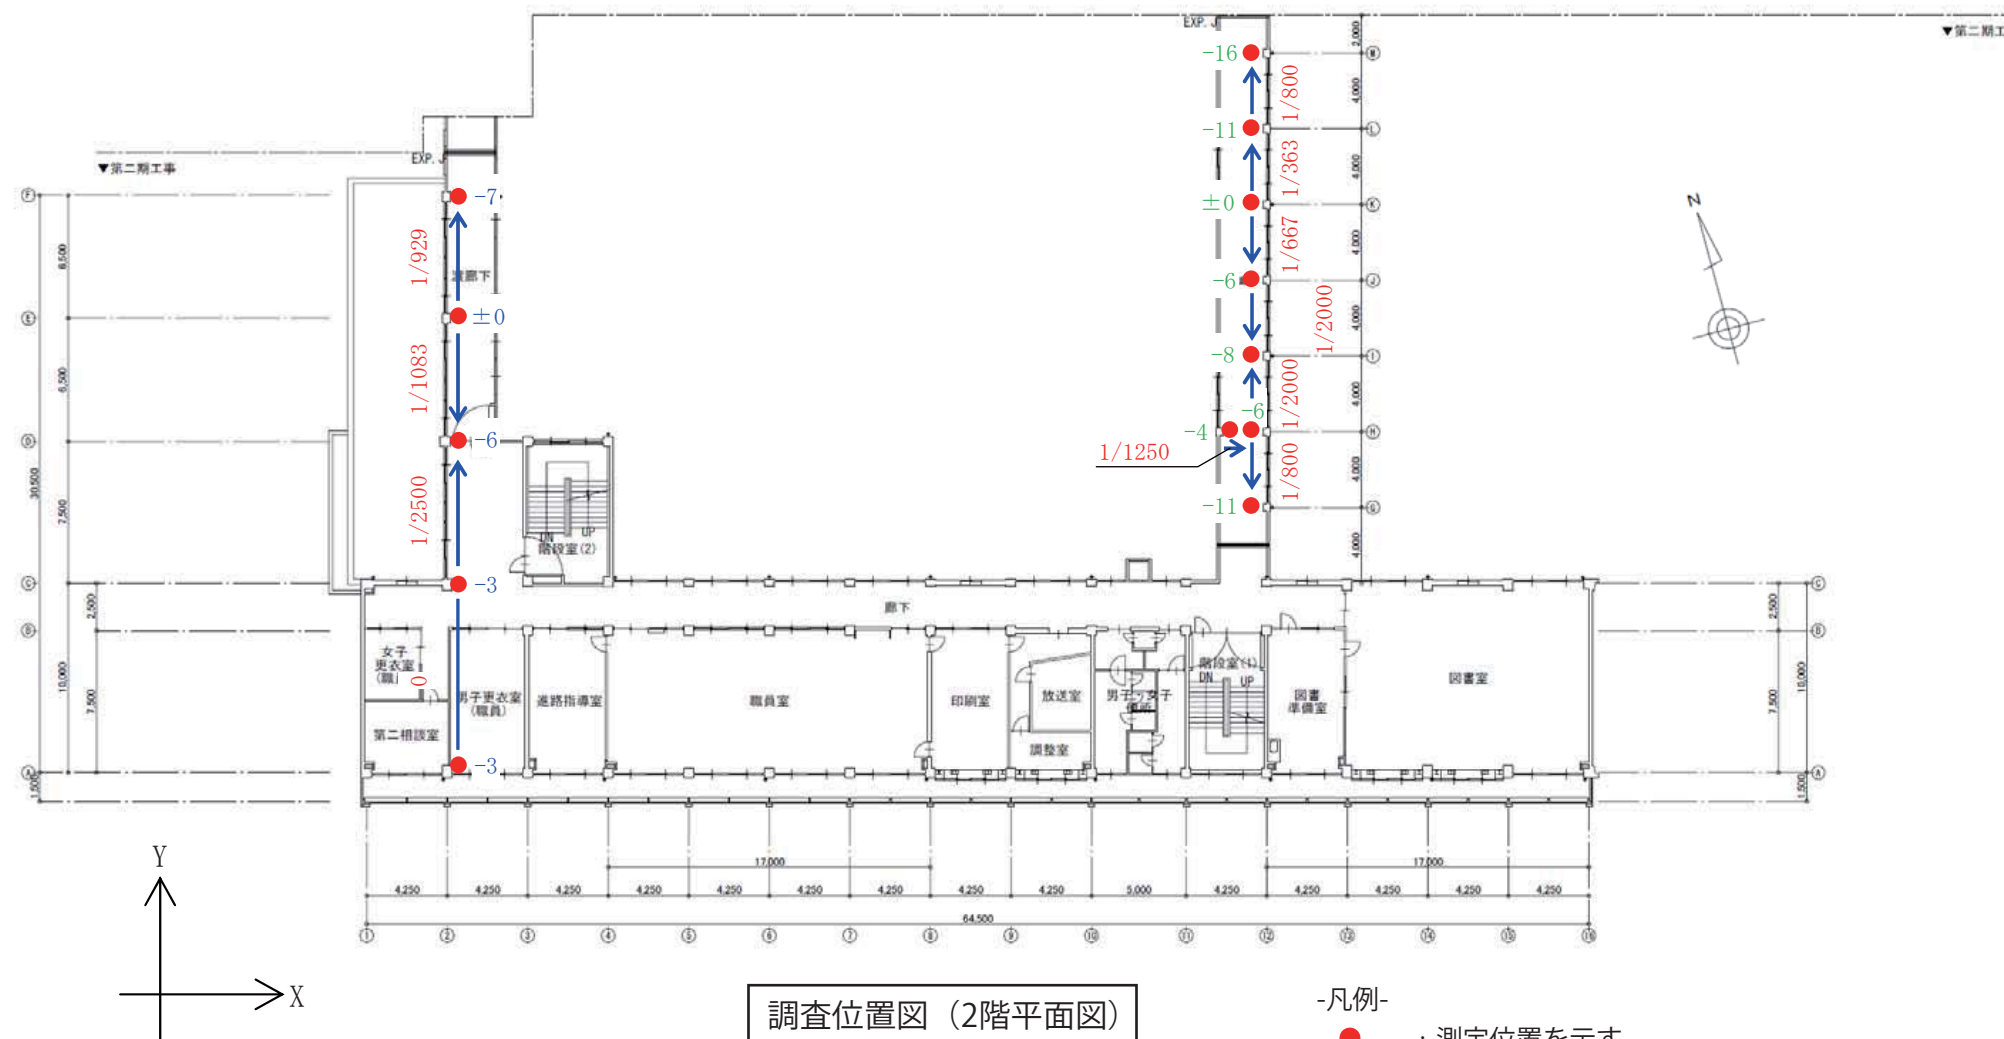
階	方向	通り	位置	相対変位量 $\epsilon$ (mm)	スパン L (mm)	傾斜角 $\phi = \epsilon / L$	最大傾斜角
2	X	H	11+1750mm ~12間	2	2,500	1/1,250	1/1,250
			Y	12	G~H間	5	
			H~I間	2	4,000	1/2,000	
			I~J間	2	4,000	1/2,000	
			J~K間	6	4,000	1/667	
			K~L間	11	4,000	1/363	
		L~M間	5	4,000	1/800

階	方向	通り	位置	相対変位量 $\epsilon$ (mm)	スパン L (mm)	傾斜角 $\phi = \epsilon / L$	最大傾斜角
2	Y	2	A~C間	0	10,000	0	1/929
			C~D間	3	7,500	1/2,500	
			D~E間	6	6,500	1/1,083	
			E~F間	7	6,500	1/929

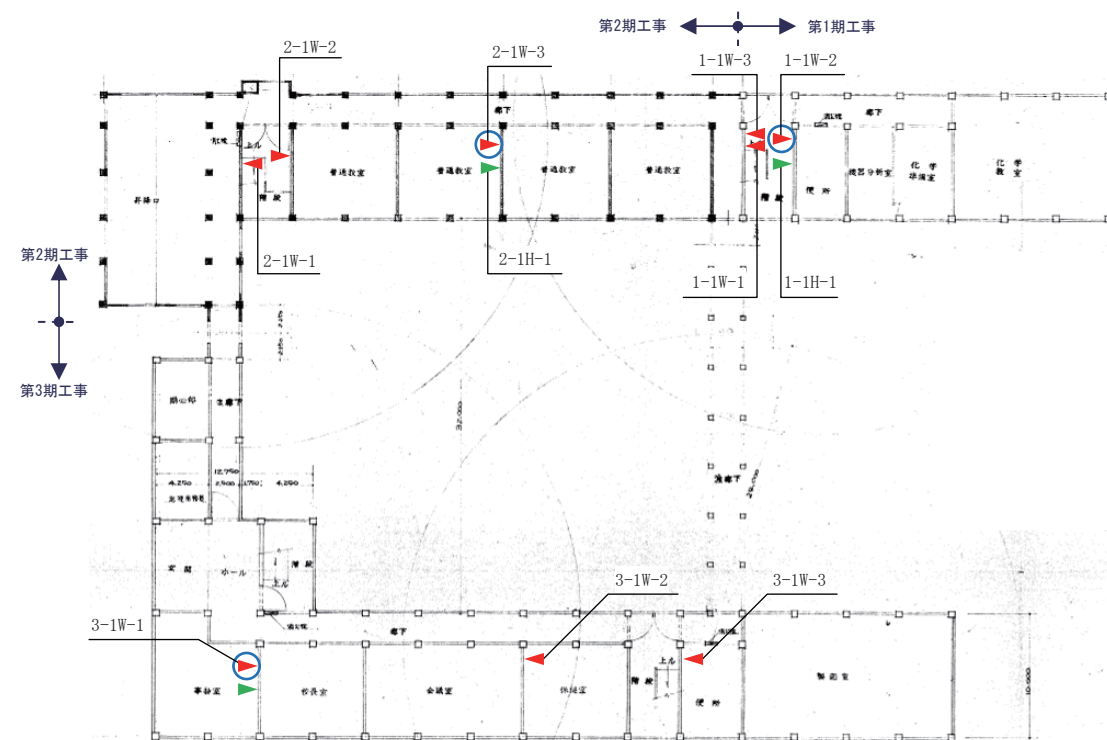
調査位置図 (1階平面図)

○鉄筋腐食度調査 北校舎 4 箇所、南校舎 2 箇所にて採取したコアについて、壁の鉄筋腐食状態を調査した。  
調査の結果、全ての調査箇所において、鉄筋の腐食は確認されなかった。

箇所	調査符号	かぶり厚さ (mm)	鉄筋腐食度
北校舎4階	1-4H-1	42	I
北校舎1階	1-1H-1	31	I
北校舎4階	2-4H-1	54	I
北校舎1階	2-1H-1	69	I
南校舎4階	3-4H-1	23	I
南校舎1階	3-1H-1	48	I

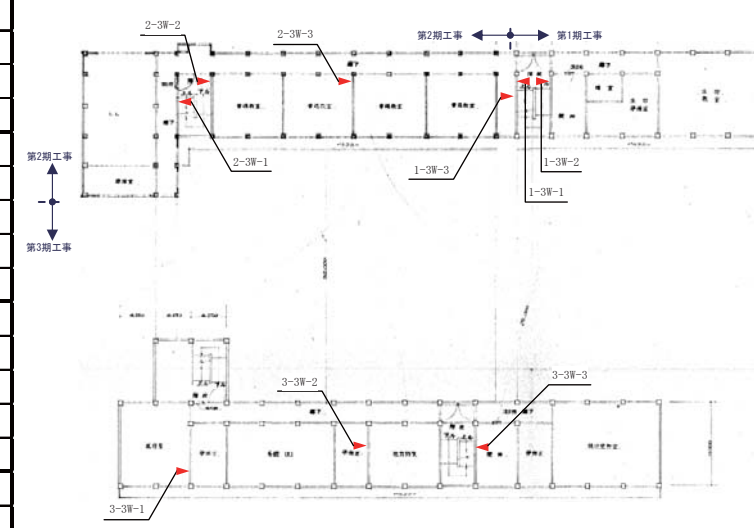
調査位置図 (3階平面図)

○コンクリート圧縮強度試験 北校舎 24 箇所、南校舎 12 箇所採取したコアについて、現状の構造体コンクリートの強度を調査した。  
調査の結果、全ての箇所において設計基準強度を上回る値であった。

階	供試体番号	見掛け密度 (kg/m <sup>3</sup> )	補正圧縮強度	
			N/mm <sup>2</sup>	kgf/cm <sup>2</sup>
4	2-4W-1	2.3	36.0	367
	2-4W-2	2.25	25.1	256
	2-4W-3	2.26	27.0	275
	平均値	—	29.4	299.8
	標準偏差	—	5.8	59.1
3	2-3W-1	2.27	27.1	276
	2-3W-2	2.24	32.7	333
	2-3W-3	2.29	33.8	345
	平均値	—	31.2	318.2
	標準偏差	—	3.6	36.7
2	2-2W-1	2.21	30.1	307
	2-2W-2	2.28	30.5	311
	2-2W-3	2.18	22.4	228
	平均値	—	27.7	282.5
	標準偏差	—	4.6	46.9
1	2-1W-1	2.11	27.6	281
	2-1W-2	2.26	37.4	381
	2-1W-3	2.22	27.8	283
	平均値	—	30.9	315.1
	標準偏差	—	5.6	57.1
全体平均値		—	29.8	303.9
全体標準偏差		—	4.5	45.9

階	供試体番号	見掛け密度 (kg/m <sup>3</sup> )	補正圧縮強度	
			N/mm <sup>2</sup>	kgf/cm <sup>2</sup>
4	1-4W-1	2.21	38.0	387
	1-4W-2	2.22	41.2	420
	1-4W-3	2.21	36.9	376
	平均値	—	38.7	394.6
	標準偏差	—	2.2	22.4
3	1-3W-1	2.16	30.1	307
	1-3W-2	2.18	35.6	363
	1-3W-3	2.17	27.7	282
	平均値	—	31.1	317.1
	標準偏差	—	4.1	41.8
2	1-2W-1	2.2	35.2	359
	1-2W-2	2.21	39.1	399
	1-2W-3	2.19	31.1	317
	平均値	—	35.1	357.9
	標準偏差	—	4.0	40.8
1	1-1W-1	2.21	31.4	320
	1-1W-2	2.18	31.4	320
	1-1W-3	2.17	26.4	269
	平均値	—	29.7	302.9
	標準偏差	—	2.9	29.6
全体平均値		—	33.7	343.6
全体標準偏差		—	4.7	47.9

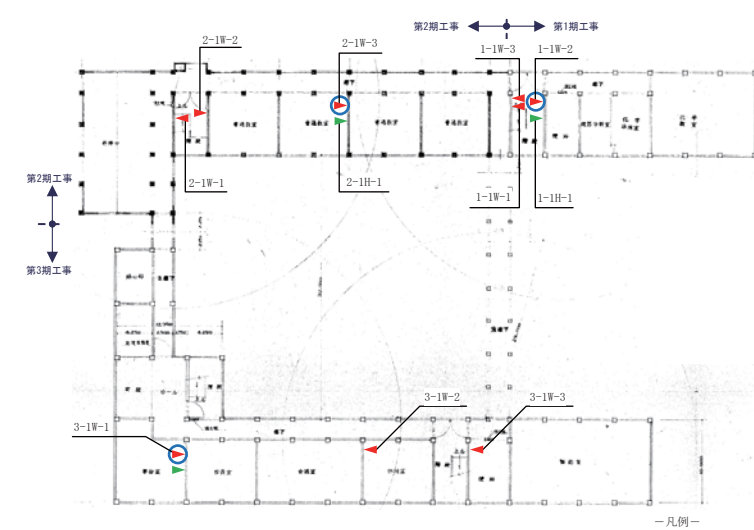
調査位置図 (1階平面図)

階	供試体番号	見掛け密度 (kg/m <sup>3</sup> )	補正圧縮強度	
			N/mm <sup>2</sup>	kgf/cm <sup>2</sup>
4	3-4W-1	2.24	25.5	260
	3-4W-2	2.25	24.7	252
	3-4W-3	2.2	28.5	291
	平均値	—	26.2	267.2
	標準偏差	—	2.0	20.4
3	3-3W-1	2.25	25.3	258
	3-3W-2	2.25	27.3	278
	3-3W-3	2.19	28.8	294
	平均値	—	27.1	276.3
	標準偏差	—	1.8	18.4
2	3-2W-1	2.29	28.7	293
	3-2W-2	2.28	26.8	273
	3-2W-3	2.27	30.1	307
	平均値	—	28.5	290.6
	標準偏差	—	1.7	17.3
1	3-1W-1	2.26	36.2	369
	3-1W-2	2.28	37.8	385
	3-1W-3	2.29	47.4	483
	平均値	—	40.5	413.0
	標準偏差	—	6.1	62.2
全体平均値		—	30.6	312.0
全体標準偏差		—	6.7	68.3

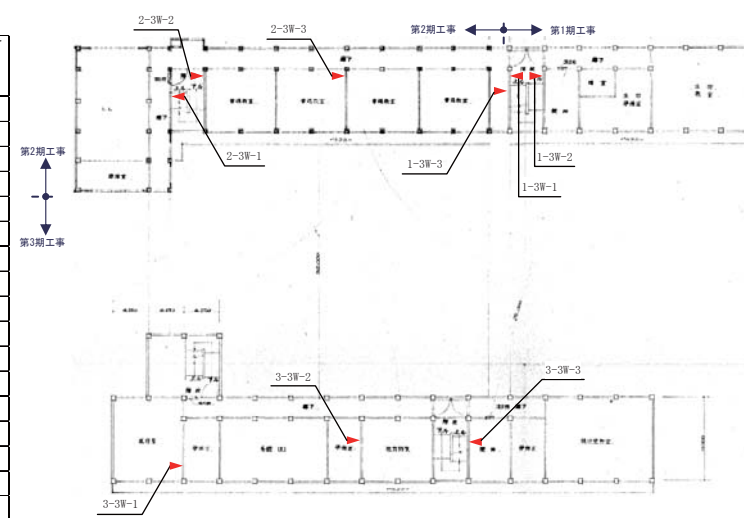
調査位置図（3階平面図）

○コンクリート中性化深さ測定 北校舎 24 箇所、南校舎 12 箇所採取したコアについて、コンクリートの中性化進行度を調査した。  
調査の結果と岸谷式から導き出される中性化深さの推定値（22.7 mm：経過年数 37 年）を比較すると、  
全ての箇所において推定値を下回る値であった。

階	供試体番号	方向	用途	仕上げの状態	中性化深さ 平均値 (mm)
4	2-4W-1	筒元	階段室(2)	モルタル(19mm)+塗装	0.0
		筒先	廊下	—	—
	2-4W-2	筒元	階段室(2)	モルタル(31mm)+塗装	3.8
2-4W-3	筒元	食品デザイン自習室	—	—	
	筒先	漁専室	モルタル(25mm)+塗装	3.0	
	筒先	航海計器準備室	—	—	
3	2-3W-1	筒元	階段室(2)	モルタル(28mm)+塗装	0.4
		筒先	廊下	—	—
	2-3W-2	筒元	階段室(2)	モルタル(36mm)+塗装	0.6
2-3W-3	筒元	普通教室	—	—	
	筒先	普通教室	モルタル(19mm)+塗装	3.5	
	筒先	普通教室	—	—	
2	2-2W-1	筒元	階段室(2)	モルタル(16mm)+塗装	(1.8)
		筒先	廊下	—	—
	2-2W-2	筒元	階段室(2)	モルタル(31mm)+塗装	3.7
2-2W-3	筒元	普通教室	—	—	
	筒先	普通教室	モルタル(32mm)+塗装	4.5	
	筒先	普通教室	—	—	
1	2-1W-1	筒元	階段室(2)	モルタル(24mm)+塗装	4.6
		筒先	廊下	—	—
	2-1W-2	筒元	階段室(2)	モルタル(16mm)+塗装	6.1
2-1W-3	筒元	普通教室	—	—	
	筒先	普通教室	モルタル(23mm)+塗装	5.9	
	筒先	普通教室	—	—

階	供試体番号	方向	用途	仕上げの状態	中性化深さ 平均値 (mm)
4	1-4W-1	筒元	階段室(1)	モルタル(26mm)+塗装	12.1
		筒先	航海計器室	—	—
	1-4W-2	筒元	階段室(1)	モルタル(20mm)+塗装	7.8
1-4W-3	筒元	男子更衣室	—	—	
	筒先	階段室(1)	モルタル(26mm)+塗装	5.6	
	筒先	航海計器室	—	—	
3	1-3W-1	筒元	階段室(1)	モルタル(20mm)+塗装	7.8
		筒先	廊下	—	—
	1-3W-2	筒元	階段室(1)	モルタル(30mm)+塗装	6.0
1-3W-3	筒元	男子便所	—	—	
	筒先	廊下	モルタル(31mm)+塗装	5.9	
	筒先	階段室(1)	—	—	
2	1-2W-1	筒元	階段室(1)	モルタル(29mm)+塗装	5.5
		筒先	廊下	—	—
	1-2W-2	筒元	階段室(1)	モルタル(27mm)+塗装	9.4
1-2W-3	筒元	男子便所	—	—	
	筒先	廊下	モルタル(27mm)+塗装	8.1	
	筒先	階段室(1)	—	—	
1	1-1W-1	筒元	階段室(1)	モルタル(29mm)+塗装	6.8
		筒先	廊下	—	—
	1-1W-2	筒元	階段室(1)	モルタル(24mm)+塗装	2.5
1-1W-3	筒元	男子便所	—	—	
	筒先	階段室(1)	モルタル(30mm)+塗装	7.2	
	筒先	廊下	—	—

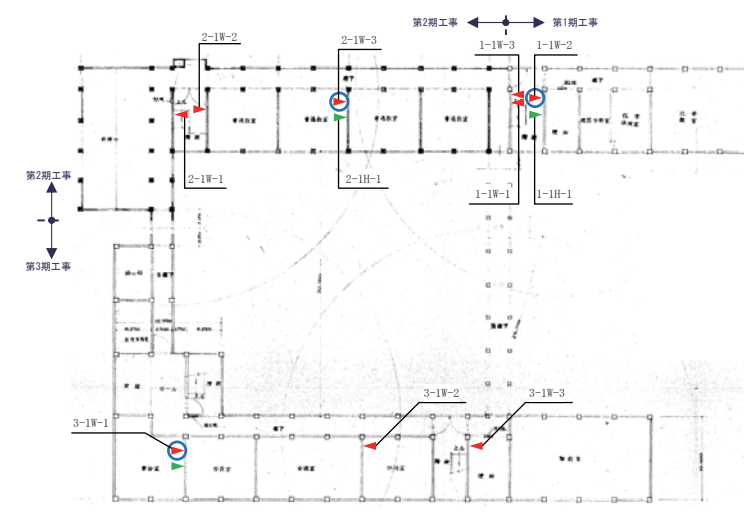
調査位置図（1階平面図）

階	供試体番号	方向	用途	仕上げの状態	中性化深さ 平均値 (mm)
4	3-4W-1	筒元	無線室	モルタル(21mm)+塗装	2.9
		筒先	受信実習室	—	—
	3-4W-2	筒元	階段室(1)	モルタル(29mm)+塗装	1.4
3-4W-3	筒元	女子便所	—	—	
	筒先	階段室(1)	モルタル(22mm)+塗装	4.2	
	筒先	無線局室	—	—	
3	3-3W-1	筒元	送信練習室	モルタル(22mm)+塗装	2.0
		筒先	準備室	—	—
	3-3W-2	筒元	社会科準備室	モルタル(27mm)+塗装	4.9
3-3W-3	筒元	社会科教室	—	—	
	筒先	階段室(1)	モルタル(29mm)+塗装	1.6	
	筒先	女子便所	—	—	
2	3-2W-1	筒元	進路指導室	モルタル(32mm)+塗装	(4.4)
		筒先	男子更衣室(職員)	—	—
	3-2W-2	筒元	印刷室	モルタル(20mm)+塗装	3.7
3-2W-3	筒元	職員室	—	—	
	筒先	階段室(1)	モルタル(28mm)+塗装	0.0	
	筒先	女子便所	—	—	
1	3-1W-1	筒元	事務室	モルタル(20mm)+塗装	5.2
		筒先	校長室	—	—
	3-1W-2	筒元	保健室	モルタル(30mm)+塗装	2.9
3-1W-3	筒元	会議室	—	—	
	筒先	階段室(1)	モルタル(17mm)+塗装	(4.5)	
	筒先	女子便所	—	—

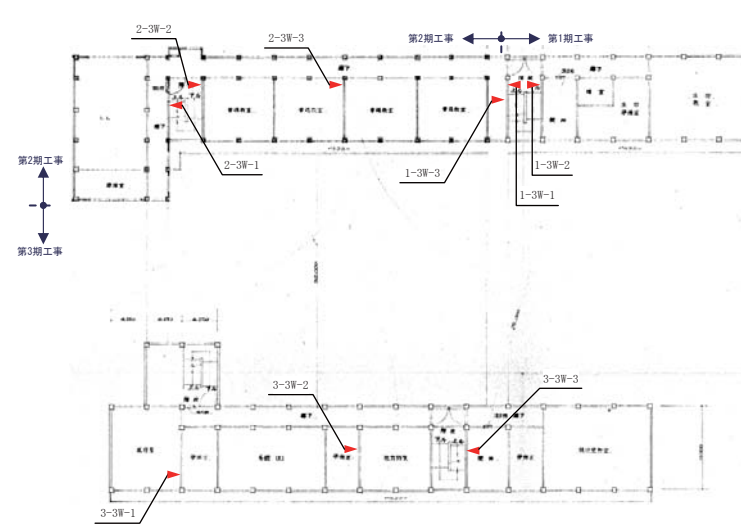
調査位置図 (3階平面図)

調査の結果、全ての箇所において  $0.3\text{kg}/\text{m}^3$  を上回っており、3-1W-1 においては採取位置  $0 \sim 10\text{mm}$  で  $1.2 \sim 2.5\text{kg}/\text{m}^3$  に達していた。ただし、津波による浸水がなかった4階部分も  $0.3\text{kg}/\text{m}^3$  を上回っていること、北校舎東側において1階より4階の値が大きいこと、3-4W-1 において採取位置が深いほうが値が大きいこと等から、塩化物イオン含有量に津波の影響はないと推測される。

調査番号	試料採取位置 (mm)	塩化物イオン (Cl <sup>-</sup> ) (kg/m <sup>3</sup> )
1-1W-2	0~10	0.47
	31~41	0.39
1-4W-2	0~10	0.84
	42~52	0.89

調査番号	試料採取位置 (mm)	塩化物イオン (Cl <sup>-</sup> ) (kg/m <sup>3</sup> )
2-1W-3	0~10	0.42
	69~79	0.40
2-4W-3	0~10	0.36
	54~64	0.36

なお、発錆限界塩化物イオン量を上回っていた箇所については、今後も定期的に観察していく必要がある。

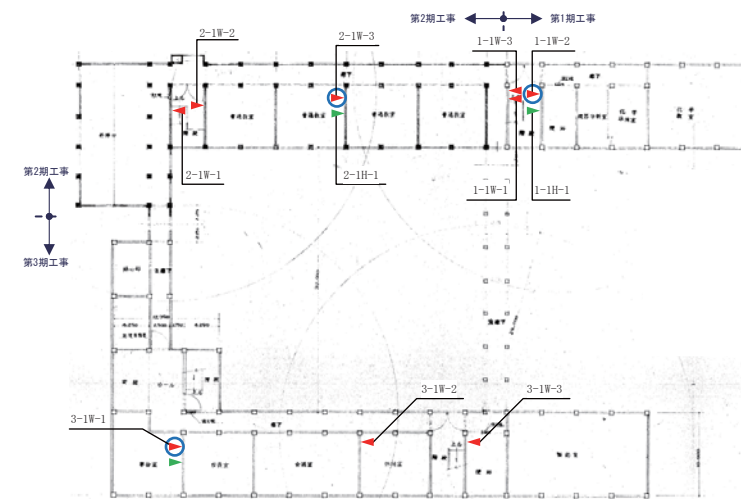
調査位置図 (1階平面図)

調査番号	試料採取位置 (mm)	塩化物イオン (Cl <sup>-</sup> ) (kg/m <sup>3</sup> )
3-1W-1	0~10	1.66
	48~58	0.99
3-4W-1	0~10	0.39
	23~33	0.87
