気仙沼市震災遺構（旧気仙沼向洋高校）保存整備に係る調査

保存対象の検討

平成 26 年 12 月 25 日

株式会社 丹青社

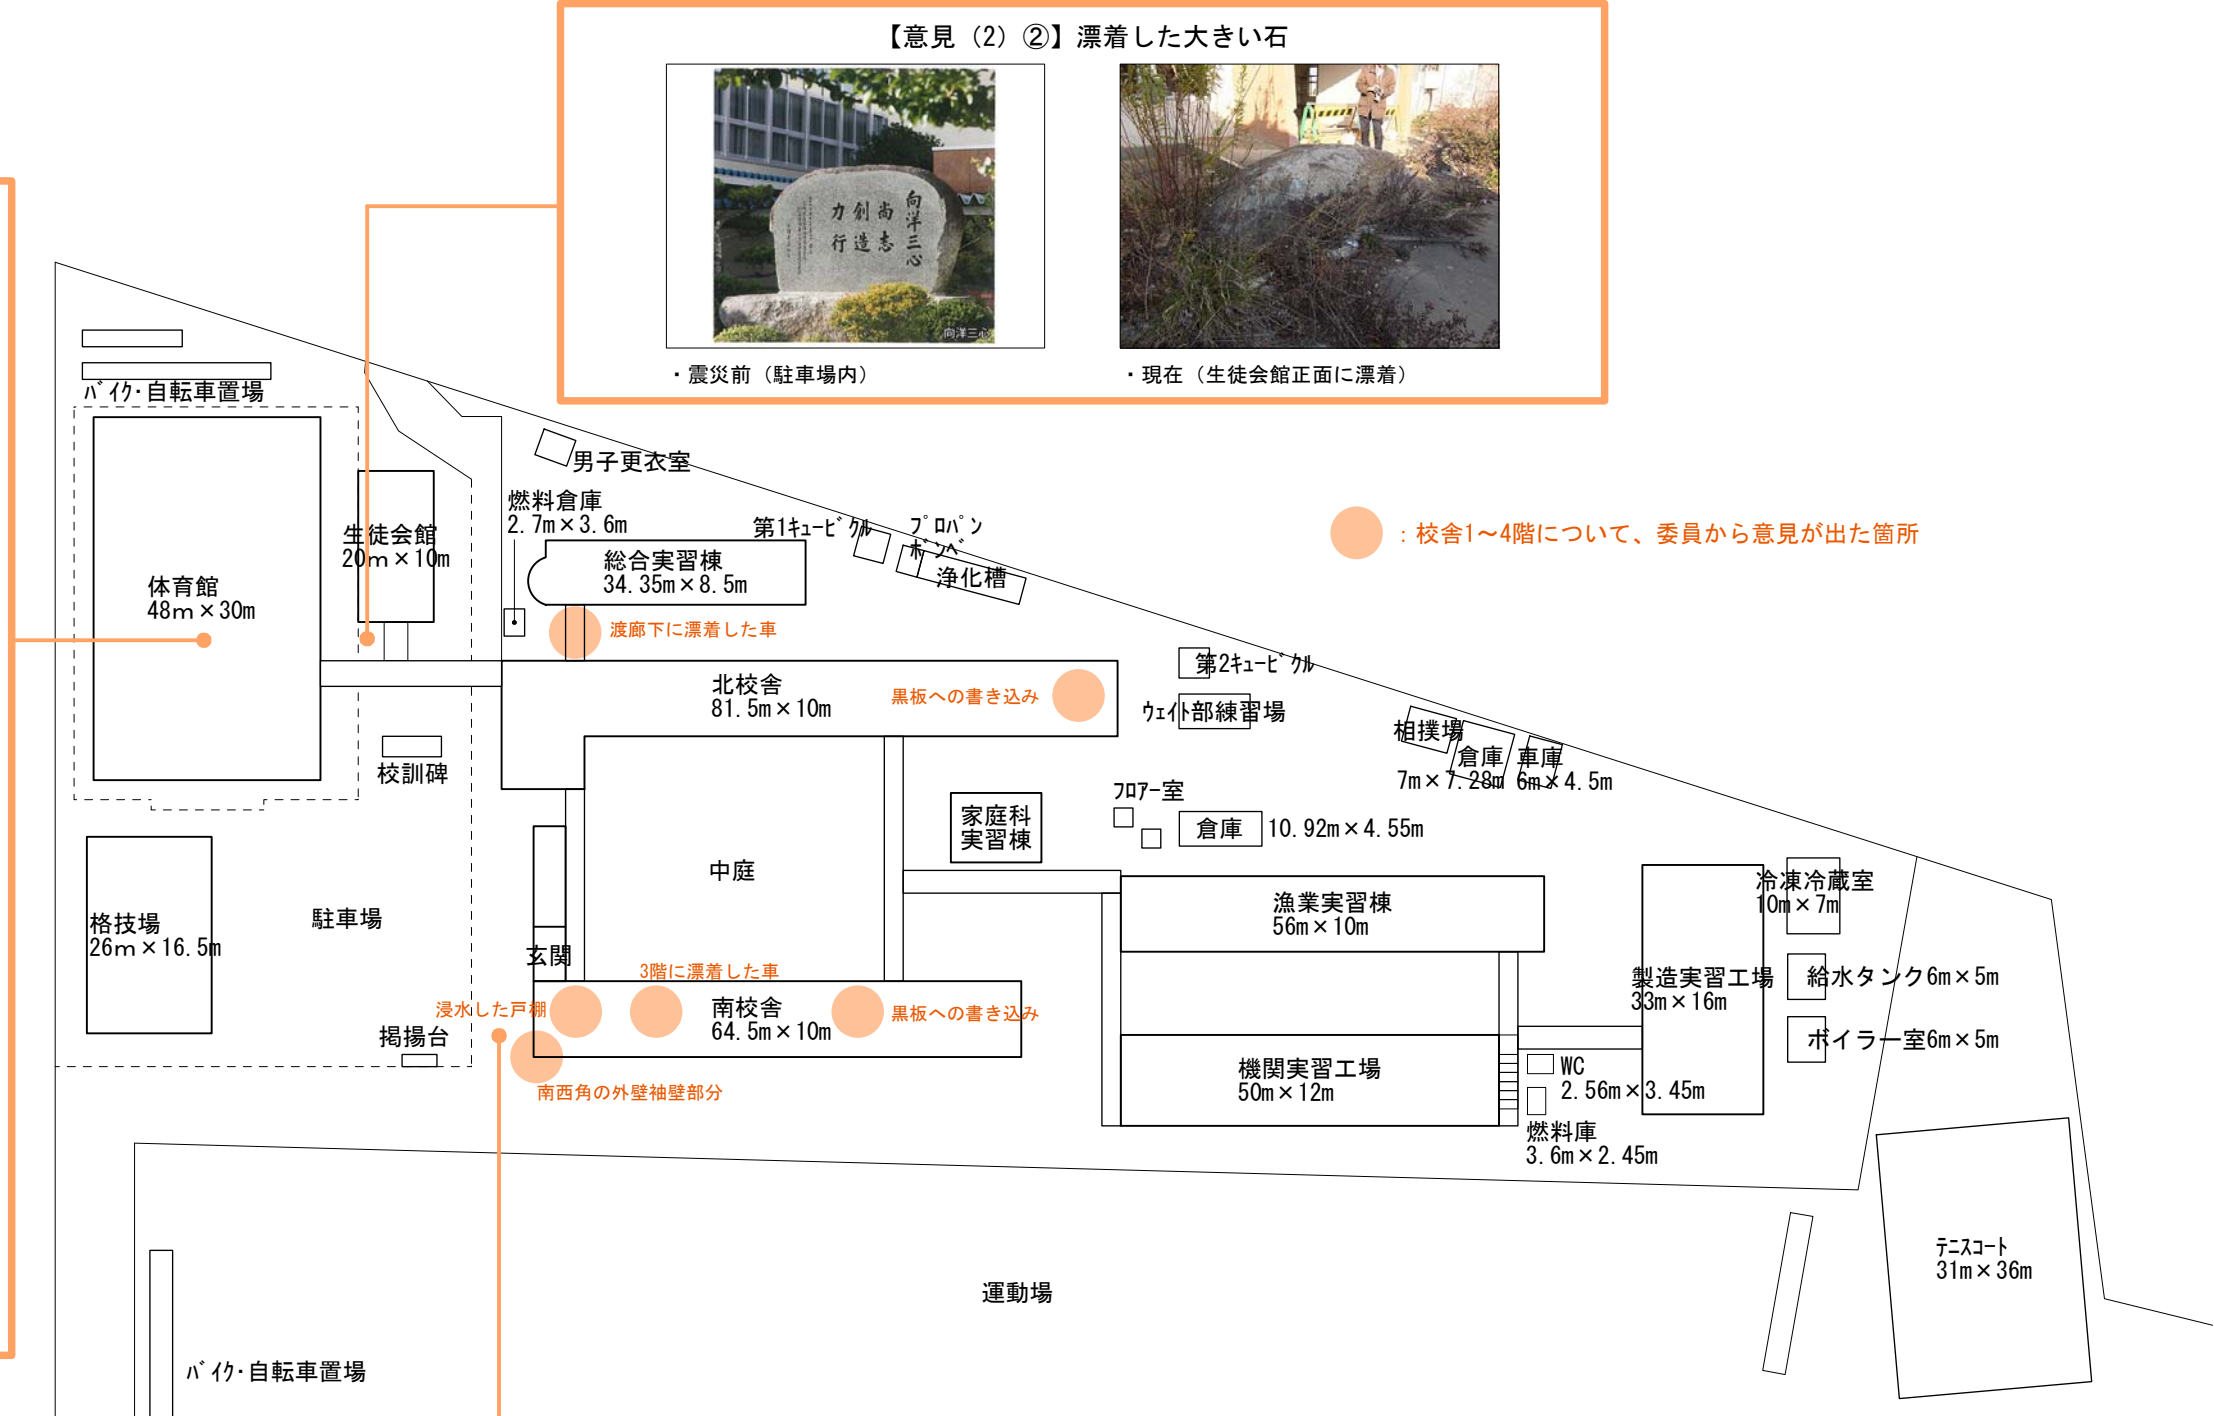
【意見（2）②】漂着した大きい石

・現在（生徒会館正面に漂着）

- ①体育館の状況を保存したい。
- ②津波の威力を感じさせる、生徒会館の前に流れ着いている大きい石を残したい。
- ③校門付近から南校舎脇へ流れ着いた「播州流仙台藩直営御塩場跡」の石碑を残したい。
- ④総合実習棟への渡り廊下の状況を保存したい。

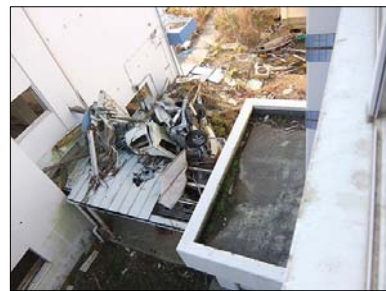
【意見 (2) ④】北校舎と総合実習棟を繋ぐ
渡り廊下の状況
【意見 (3) ②】漂着した車

・現在（総合実習棟より見下ろす）

- ①室内に残っている物品も可能な限り残したい。
- ②北校舎と総合実習棟を繋ぐ渡り廊下に漂着した4台の車を残したい。
- ③南校舎3階に漂着した1台の車を残したい。
- ④南校舎4階にある戸棚を残したい。（30cmだけ錆びていて津波がきた高さがわかる）
- ⑤黒板に残っている書き込みを残したい。

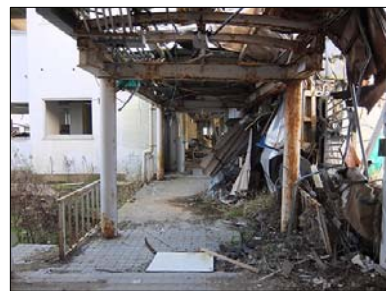
・現在（総合実習棟入口より見通す）

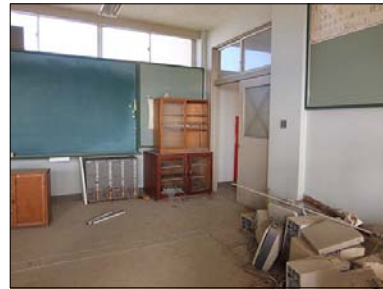
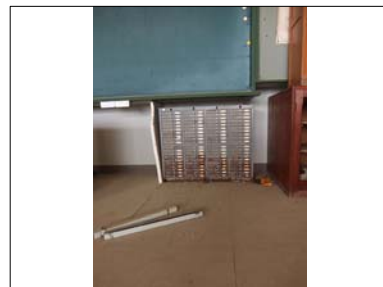
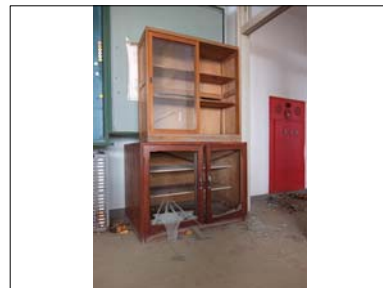
【意見 (3) ④】津波で30cm程度浸水した戸棚

・現在

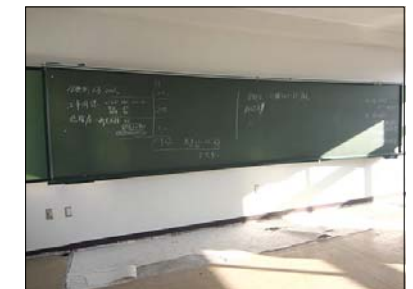
【意見 (3) ⑤】黒板への書き込み

・現在（北校舎・航海教室）

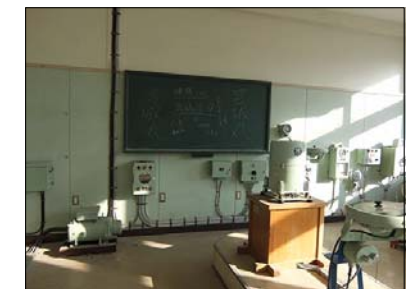
・現在（北校舎・航海計器室）

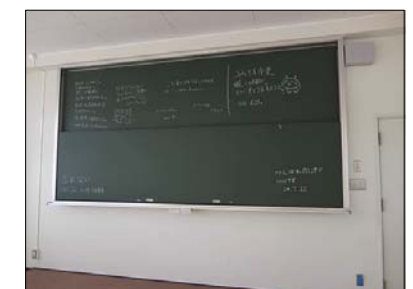
・現在（北校舎・航海計器室）

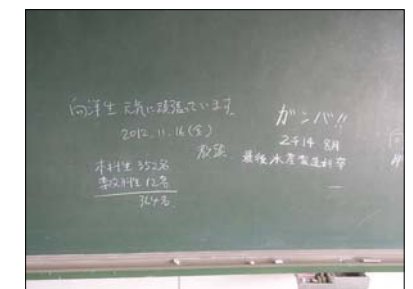
・現在（南校舎）

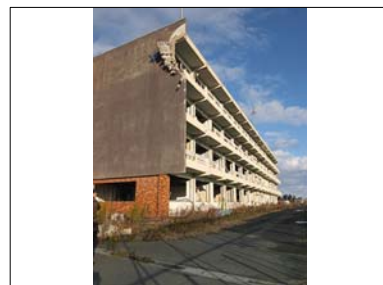
【意見 (4) ①】南校舎南西角の外壁袖壁部分

- ①特にインパクトがある、外観から被害が見て取れる部分を残したい。
- ②南校舎4階南西角の外壁袖壁部分（冷凍工場がぶつかったことにより一部破壊）を現在の状態のまま残したい。
- ③鉄筋が曲がった状態がわかるように残す。

- ①南校舎4階南西角の外壁袖壁部分については、細い丸鋼のシングル配筋であることもあり、他の部分よりも弱い。むき出しのまま腐食が進んでいるところもあり、他の部分への対策より先に、コーティング等の手当が必要になってくる。
- ②室内に瓦礫がある状態で中に入ってもらうことは難しい。
- ③室内に残っている瓦礫への対処方法を検討する必要がある。
- ④保存方法や費用を検討していくと、保存することを諦めねばならない箇所も出てくるだろう。
- ⑤投資規模は未確定であり、保存範囲や方法、活用策と費用を総合的に検討する。

・現在（運動場より見る）

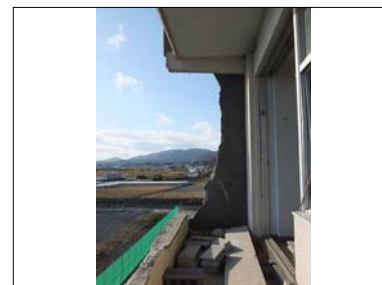
・現在（通信実習室より見る）
